**MAGNETI
MARELLI**

MCK0100,* MCK0101, MCK0102, MCK0103, MCK1120

TIPS FOR THE CORRECT FIXING OF THE CRANKSHAFT SCREW ON THE OIL PUMP FLANGE.

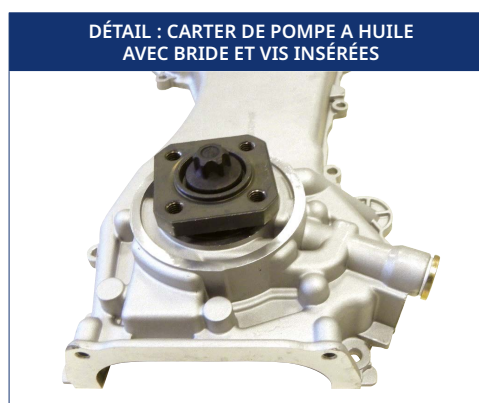
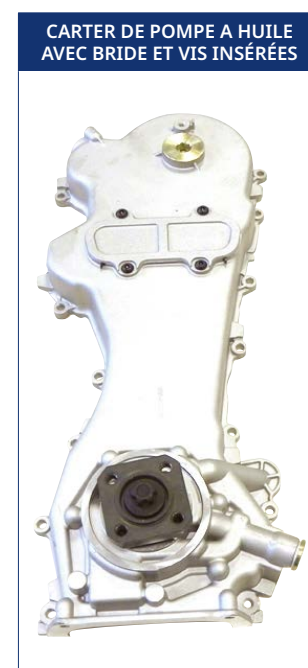
La vis s'insère à l'intérieur de la bride et la tête de vis se trouve sur le haut de la bride. Une fois la vis insérée, la tête de vis épouse parfaitement le rebord du haut de la bride et le joint torique positionné sous la tête de vis, permet d'éviter les fuites d'huile entre les deux pièces.

Si le joint torique n'est pas correctement positionné, lors de l'insertion de la vis dans le trou de la bride ou lors du serrage, il peut se déchirer/se casser en entrant en contact avec la partie évasée de la bride, compromettant ainsi, le joint.

Il est recommandé de lubrifier le joint torique (correctement positionné) avant l'installation de la vis.

Il est recommandé de serrer la vis avec les valeurs de couple de serrage suivantes : entre 47 et 52 Nm (72°-78°), ou suivant les indications du fabricant.
