**MAGNETI  
MARELLI**

# MCK0100,\* MCK0101, MCK0102, MCK0103, MCK1120

## TIPS FOR THE CORRECT FIXING OF THE CRANKSHAFT SCREW ON THE OIL PUMP FLANGE.

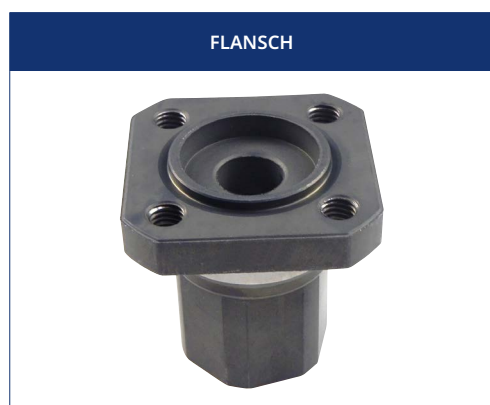
Die Schraube wird in die Flanschbohrung eingeführt und der Schraubenkopf sollte auf die Oberseite des Flansches treffen.

Der O-Ring liegt auf dem aufgeweiteten Teil des Flansches auf und verhindert, dass Öl zwischen den beiden Teilen austritt.

**Wenn der O-Ring beim Einführen der Schraube oder beim Festziehen nicht richtig sitzt, kann er reißen/brechen. Eine korrekte Abdichtung kann dadurch nicht mehr gewährleistet werden.**

**Es wird empfohlen, den O-Ring (einmal korrekt platziert) vor der Montage zu schmieren.**

**Es wird empfohlen, die Schraube mit den folgenden Anzugsdrehmomenten anzuziehen, die zwischen 47 und 52 Nm (72°-78°) liegen, oder den Angaben des Herstellers zu folgen.**

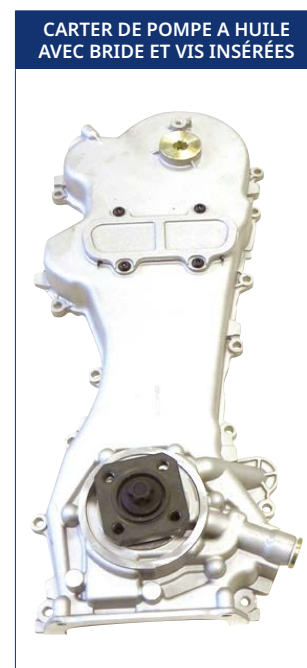
La vis s'insère à l'intérieur de la bride et la tête de vis se trouve sur le haut de la bride. Une fois la vis insérée, la tête de vis épouse parfaitement le rebord du haut de la bride et le joint torique positionné sous la tête de vis, permet d'éviter les fuites d'huile entre les deux pièces.

**Si le joint torique n'est pas correctement positionné**, lors de l'insertion de la vis dans le trou de la bride ou lors du serrage, il peut se déchirer/se casser en entrant en contact avec la partie évasée de la bride, compromettant ainsi, le joint.

**Il est recommandé de lubrifier le joint torique (correctement positionné) avant l'installation de la vis.**

**Il est recommandé de serrer la vis avec les valeurs de couple de serrage suivantes : entre 47 et 52 Nm (72°-78°), ou suivant les indications du fabricant.**
